# 新しい製品安全課題 “サイレントチェンジ”の現状

平成29年10月

製品安全課

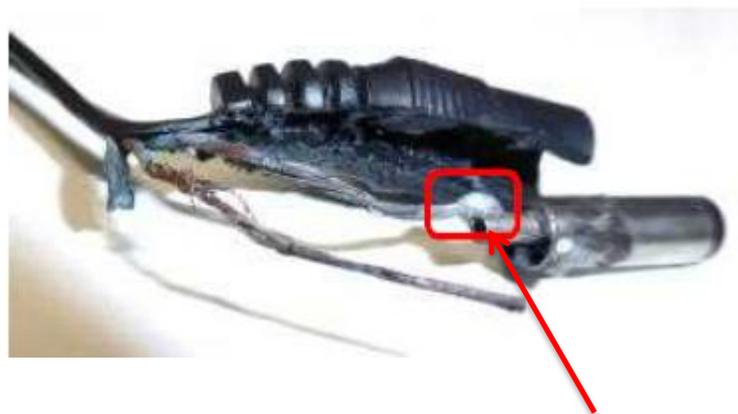
耐水加工をしていない赤リンの場合、難燃特性を満たしていても、経過とともに、空気中の湿気が赤リンと化学変化を起こし、電導体となり、電極に含まれる銅が溶ける・析出することで、絶縁性能が低下、発火に至る場合がある。

ACアダプターの絶縁部に耐水加工していない赤リンが使われ、経過と共に、絶縁性能が劣化し、ショートに至った。

ショートし、熔解した箇所
